Fallstudie kring lågstadieskola med fuktproblem

Magdalena Marttila

Yrkehögskolan Novia

26.05.2021

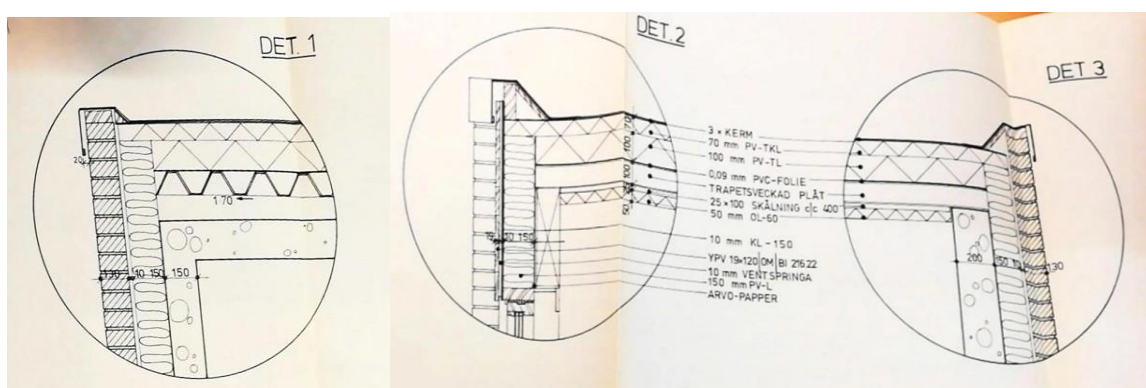
Detalj 1. Tak och väggkonstruktionsdetaljer, bilaga 2 (4).

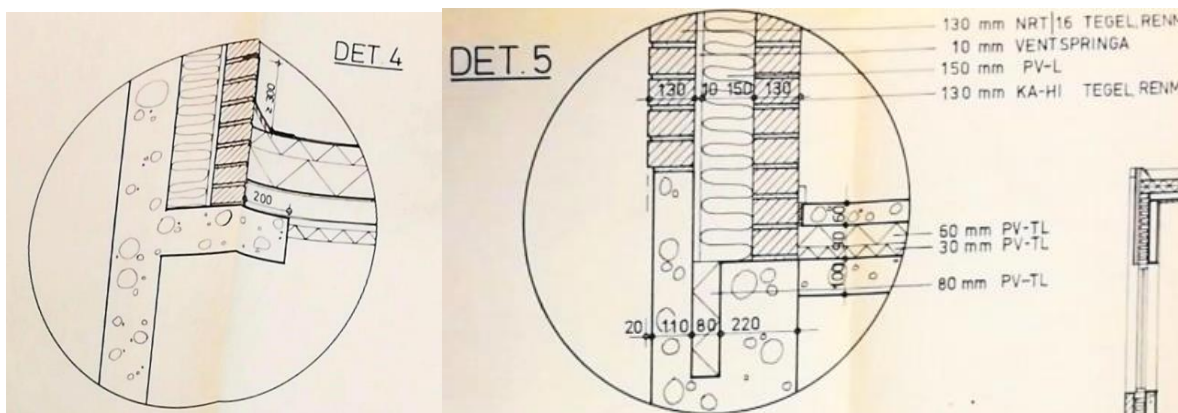
Detalj 2. Bottenbjälklag och väggkonstruktionsdetalj, bilaga 2 (4).

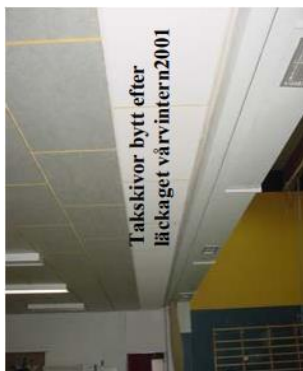
Några år efter förnyandet av takbeläggningen har man upptäckt läckage i byggnaden igen, orsaken till detta läckage är att vatten hade läckt över takkant längs väggarna och ner i golvet *bilaga 2 (5)*. Man åtgärdade detta genom att byta ut plattor, *bilaga 2 (16)* och torka upp isoleringen (Intervju, Historik, 2021), se figur 2. Tidigare hade man maskinell ventilation men den används mycket sparsamt på grund av de stora luftmängderna och den utsugande fläktens oljud, *bilaga 2 (7)*. Det saknades också el dragningar för att ha kapacitet för flerhastighetsfläktar, *bilaga 2 (7)*. I samband med detta förnyade man ventilationen, *bilaga 2 (16)*.

Figur 2. Byte av takskivor, *bilaga 2 (5)*.

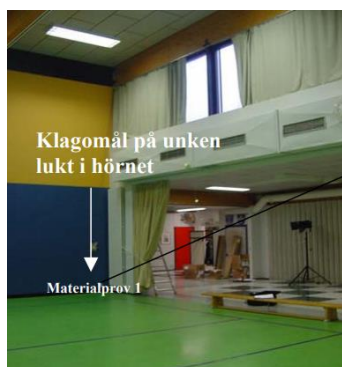
Med den begränsade fuktkartläggningen som underlag, gjordes sommaren 2004 en fördjupad fuktkartläggning, *bilaga 2 (6)*. Fördjupad kartläggning gjordes för att utreda skadeomfattningen i golvkonstruktionen. Man gjorde fuktmätningar i gymnastiksalen som visade att golvshålningen i gymnastiksalen var delvis våt, *bilaga 2 (6)*.

En del emissioner kommer även från matt lim som kommit i kontakt med fukt från golvet, där emissionen ökar vid ökad fuktpåverkan, *bilaga 2 (6)*. Man har konstaterat att i så gott som hela golvet är den relativa fuktigheten hög, *bilaga 2 (6)*. I anslutningen mellan yttervägg och grundplatta har mineralullen skadats i ytterväggen, *bilaga 2 (6)*. Speciellt på de ställen där asfalten på utsidan och golvytan på insidan är på samma höjd belastas sockeln hårt. Mot sockeln på något ställe har vatten kunnat samlas under vår och höst. På andra ställen har man också konstaterat att fönsterplåtarna har för liten lutning och ovanför saknas utskift som skulle skydda fönster från regn, *bilaga 2 (6)*. Detta har lett till att fönsterkarmar skadats, *bilaga 2 (6)*. Man har konstaterat att dränering finns i form av tegelrör som man rekommenderat byts till plastdräneringsrör, *bilaga 2 (6)*. Byggnaden har alltså problem med att grunden fuktbelastas underifrån som beror på golvkonstruktionens uppbyggnad. Ytvatten belastar sockeln, rörelsefogar och ytterväggens nedre del samt byggnadens placering i terrängen förvärrar fuktpårestningen. Fönstrens utformnings sätt gör att fönstren fuktbelastas, *bilaga 2 (6)*. Man rekommenderas byta från platt tak till valmattak eller åstak, *bilaga 2 (6)*.

Figur 3. Gymnastiksalen, *bilaga 2 (6)*.
